# Sommerhochwasser 2017

## Erneutes Starkregenereignis zwischen dem 12.08. – 13.08.2017

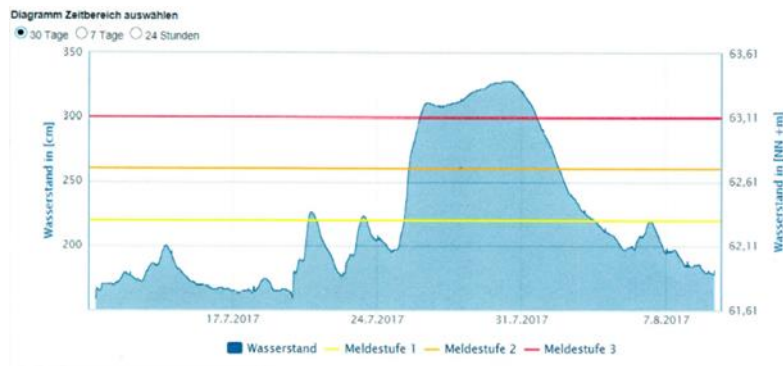
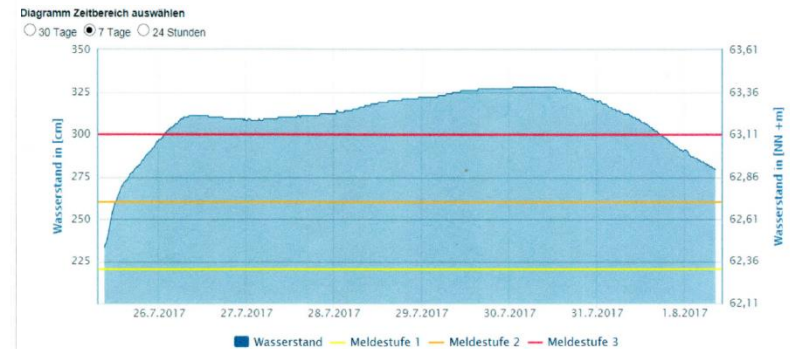
- Meldungen des Hochwasserwarndienstes beim NLKWN in dem Zeitraum zwischen dem 25.07. – 02.08.2017
  - ab den 25.07.      Pegel steigend
  - zwischen dem 26.07. – 30.07.      M2 überschritten
  - M3 überschritten
  - **ein Höchststand von 321 cm wurde erreicht,**
  - **das vierthöchste Ereignis**
  - ab dem 31.07.      Pegel sinkend

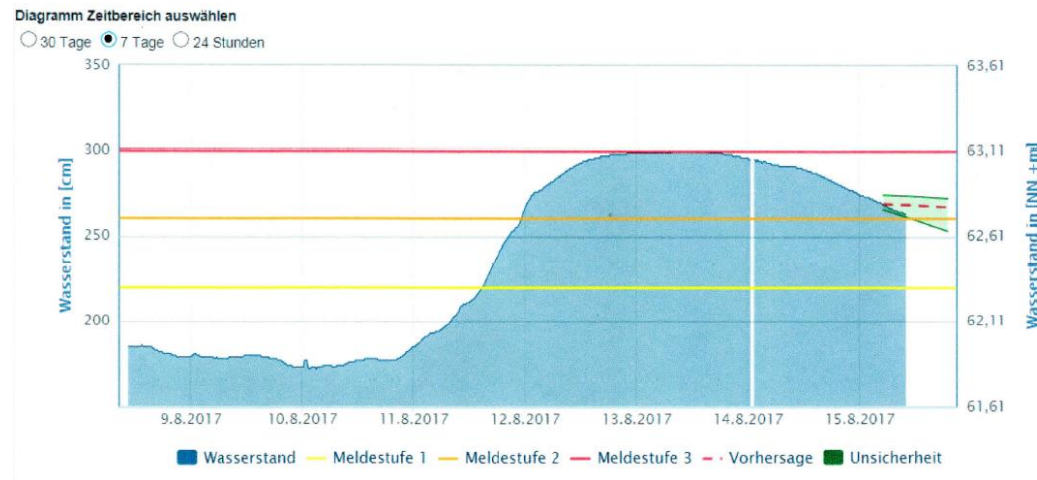
- ab dem 12.08. Pegel steigend M2 überschritten
- ab dem 13.08. M3 mit einem Wasserstand von 300 cm erreicht

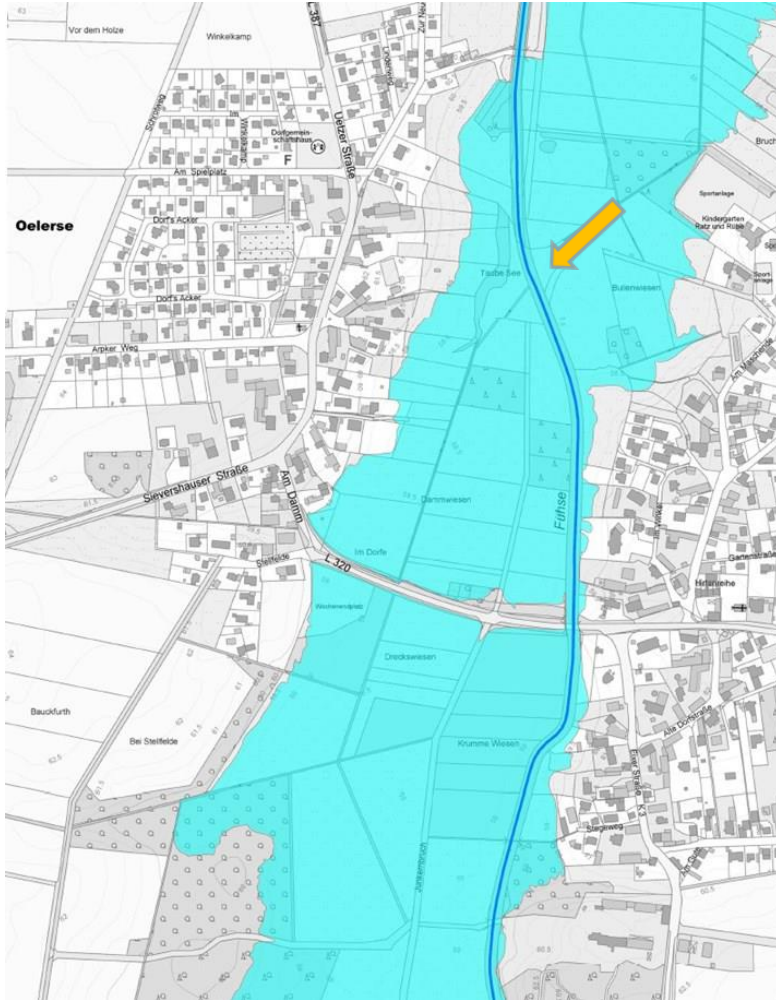
Vorläufig gesichertes  
Überschwemmungsgebiet der Fuhse im  
Bereich der Ortschaften Oelerse und  
Abbensen in der Gemeinde Edemissen

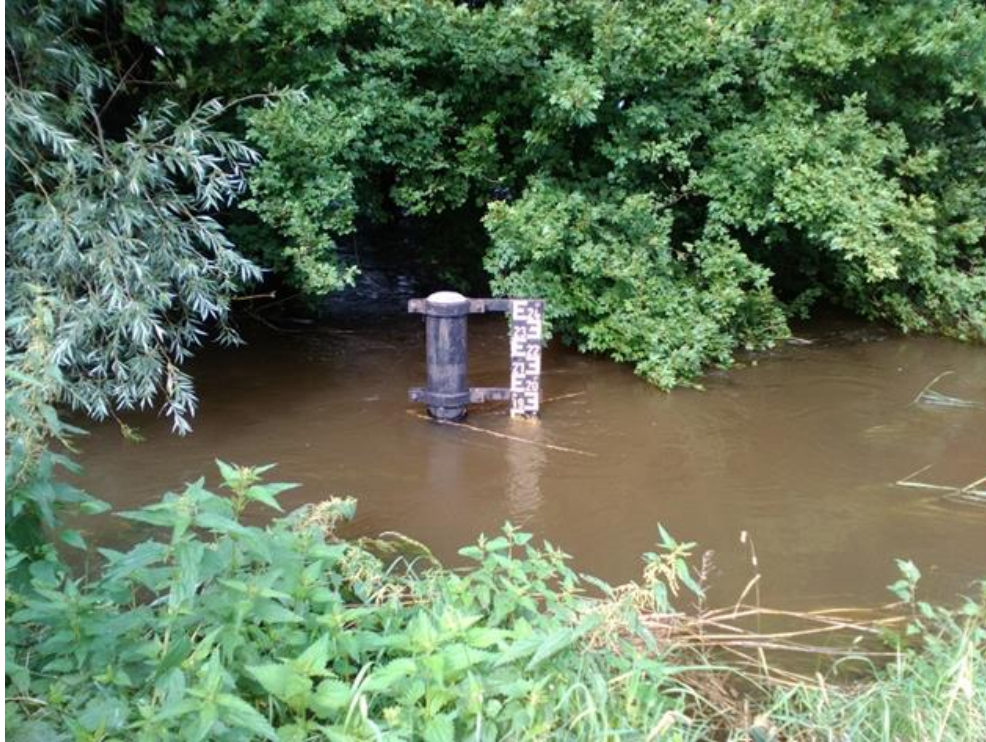
Fuhse  
Pegel Broistedt

Wasserstand am 27.07.2017 bei 185 cm  
Wasserstand am 29.07.2017 bei 99 cm

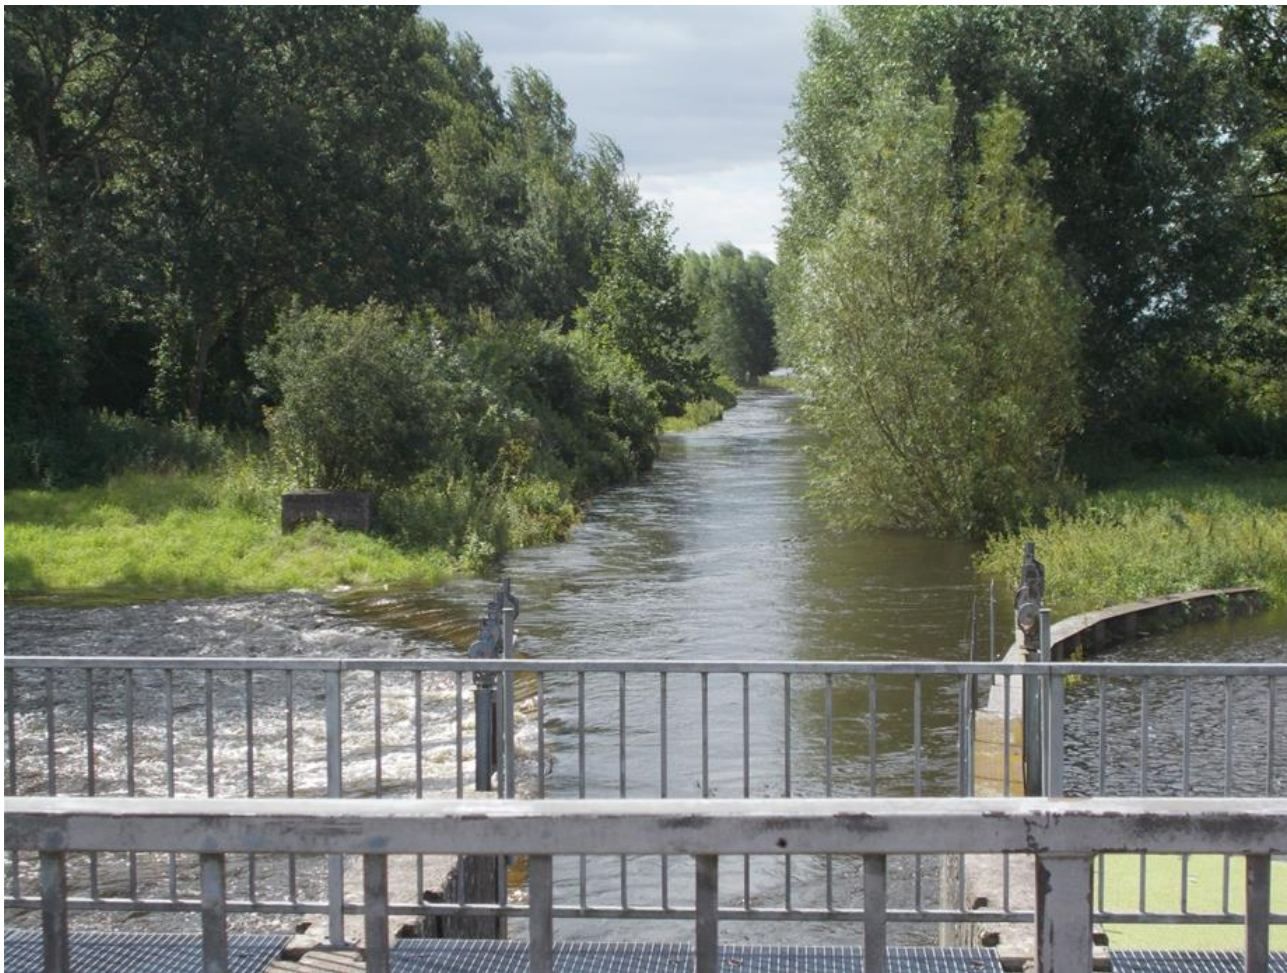
## Fuhse am Kreuzungsbauwerk Düker oberhalb MLK

Links:  
29.07.2017  
Das Hochwasser wurde durch  
die Mittel- und rechte  
Hochwasserröhre abgeführt

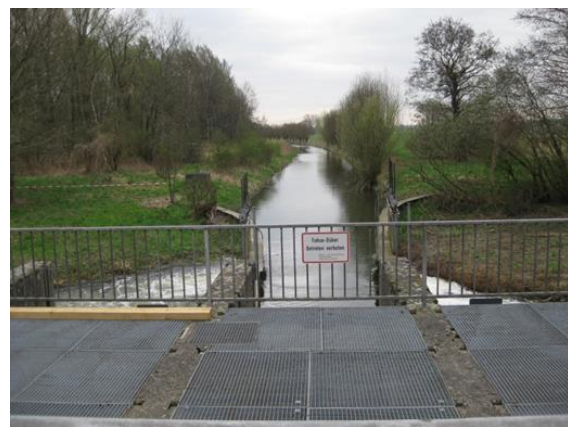
Oben:  
Düker bei einem normalen  
Mittelwasserstand
